# 山梨県南都留郡山中湖村山中地区の 集落構造に関する考察 -たて道の変容に着目して-

山梨県南都留郡山中湖村の山中地区は、元々の集落の中心である旧鎌倉往還と、昭和30年代に舗装された湖畔道の2本の主要道、およびこれらをつなぐ「たて道」と呼ばれる十数本の細街路によるはしご状の街路網が特徴的な集落である。本研究は、生活道路として使われるたて道に着目し、その成り立ちや利用の変化に関する分析を通して、山中地区の集落構造の変容過程と、自然条件、集落の社会構造、生業の変化等との関係について考察したものである。

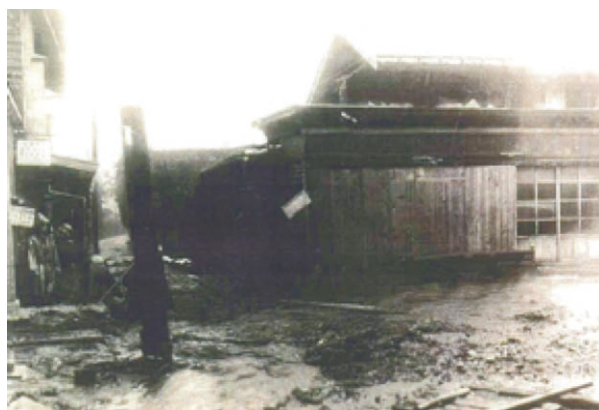
写真-3 昭和26年の雪代災害（村道37号）（山中湖村提供）

雪代とは、富士山の融雪水が凍土の上を流れ、土石流として集落を襲う富士山麓地域特有の災害である。記録に残るだけでも山中地区において度々雪代の被害があったことが分かっており、実際に災害を体験し記憶している住民もいる<sup>10)</sup>。昭和26年の雪代災害（写真-3参照）後の水路等の整備以降、山中地区の雪代被害は無い<sup>11)</sup>。

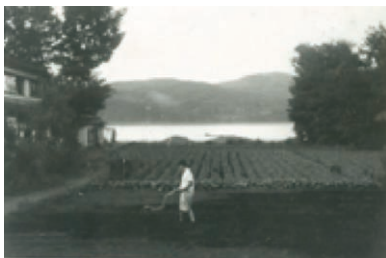
写真-4 農道として利用されていたたて道（現村道 42号）

山中地区は火山灰質な土壌条件により農業生産性が低く、江戸期から大正まで、荷物を馬の背に乗せて運ぶ駄賃稼ごか、馬を使って山から薪や桑を運ぶ山稼ぎ、養蚕、農業などが主な生業であった。大正14年に始まるトラックによる駄賃付けが昭和初期に本格化したことにより、養蚕や農業が主な生業となった。人々は農業や日常生活の中で湖と家の行き来をするのにたて道を使った<sup>18)</sup>

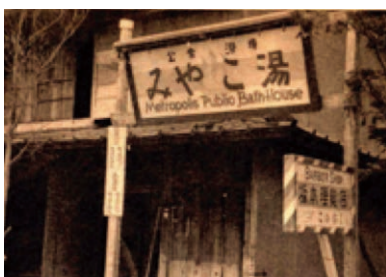
写真-6 たて道 39号の風呂屋（大森敏郎氏提供 年代不詳）

第二次世界大戦後米軍が梨が原に駐留すると、鎌倉往還沿いでビアホールやパチンコなど米軍相手の商売を行うようになった（写真-5、図-16参照）。たて道沿いにも風呂屋や床屋など米軍相手の店舗が並び、英語看板が設置された（写真-6参照）。

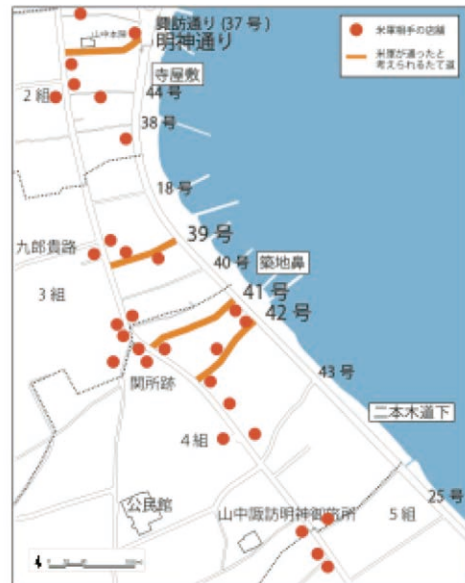
図-16 米軍向けの店舗立地（ヒアリングにより作成）

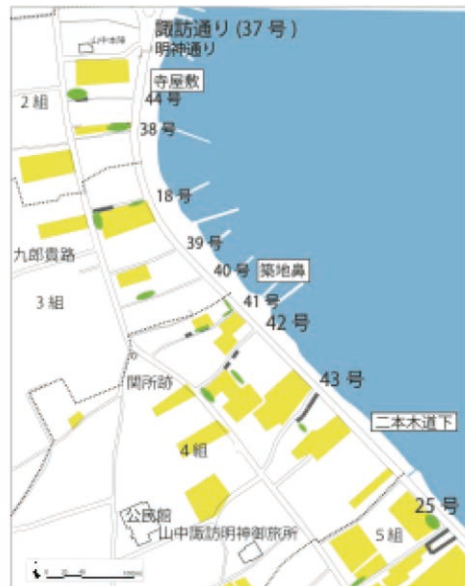
図-17 保養所の位置（1992年時点、筆者作成）

昭和31年に米軍が撤退すると、昭和30年代後半より企業に対する保養所を営む家が増加した<sup>19)</sup>。これにより、たて道のような集落の細街路まで外来者の進入が本格化し、沿道にも庭や壁といった外部者の目を配慮したしつらえが増加し、畑でつながっていた家々が、これらの構造物によって隔てられるようになった（図-17参照）。

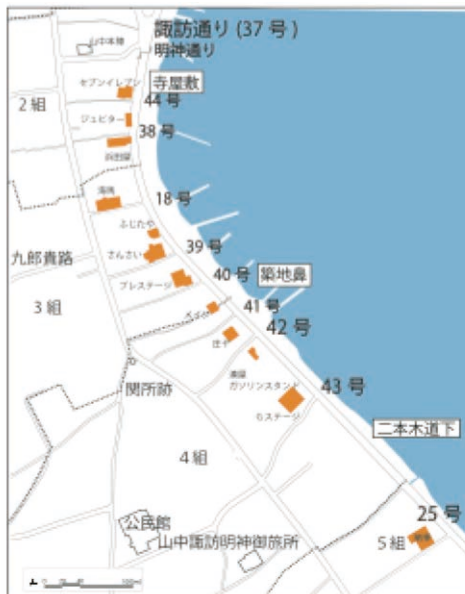
図-18 湖畔側の店舗立地（2015年時点、筆者作成）

昭和30年代に米軍の重機を用いて湖畔道路が整備されると<sup>20)</sup>、湖畔側からの観光客が増加し、たて道42号以北の全てのたて道沿いにおいて住民は家を鎌倉往還沿いに残して湖畔側に店舗を持った（図-18参照）。
